AWK Woningkeuring

AKK2013 • Eengezinswoning

Leliestraat 11

Hattem

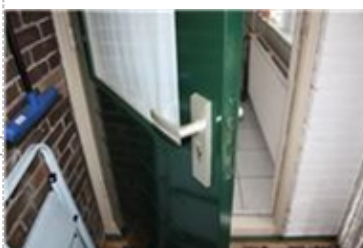
Achterdeur hout

Algemeen				
Esthetisch gedateerd, technisch redelijk functioneel.				
Urgentie: 1 Op korte termijn				
Activiteit:	2013	Hvh	Totaal	
Vervangen		1,00 st	€ 908

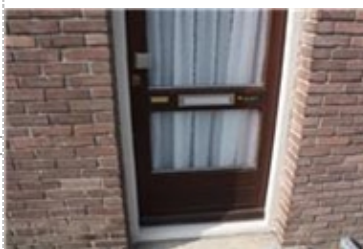
Entredeur hout

Algemeen				
Esthetisch gedateerd, technisch redelijk functioneel.				
Urgentie: 1 Op korte termijn				
Activiteit:	2013	Hvh	Totaal	
Vervangen		1,00 st	€ 908

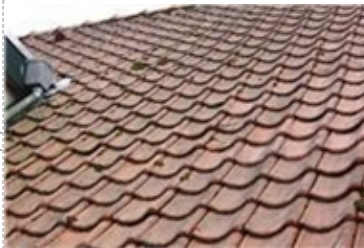
<p>Dakpan keramisch Diverse daken Breuk van pannen Urgentie: 1 Op korte termijn</p>

Activiteit:	2013	Hvh	Totaal	
Vervangen		5,00 m2	€ 272

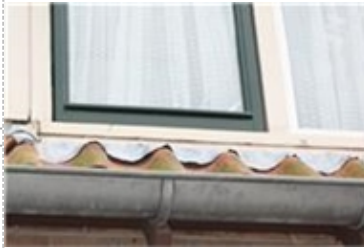
<p>Loodslab/loket hellend dak Incidenteel scheurvorming Urgentie: 1 Op korte termijn</p>

Activiteit:	2013	Hvh	Totaal	
Herstellen		1,00 pst	€ 3.025

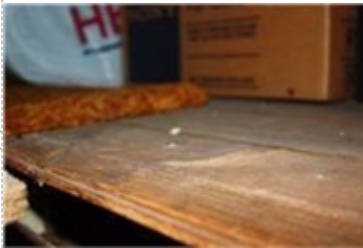
Vloerconstructie hout Zolder				 
Alle woningen Niet beloopbaar Urgentie: 1 Op korte termijn				
Activiteit:	2013	Hvh	Totaal	
Aanbrengen underlayment platen		1,00 pst	€ 787

alle zolders Plaatsen vlizotrap zolder Urgentie: 1 Op korte termijn				
Activiteit:	2013	Hvh	Totaal	
Aanbrengen		1,00 pst	€ 545
