CALCULATIE VAN DE BEVINDINGEN

Betreft: Appartementen VvE Schoutendreef 37

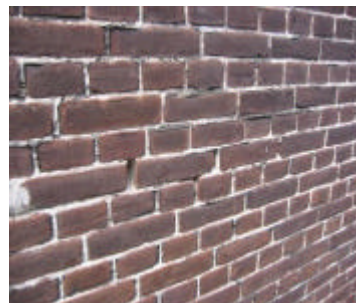
Gevelafwerking voegwerk platvol

Uitgevallen/uitgespoeld/afwezig voegwerk

Voorgevel

Urgentie: 1

Activiteit	Hvh	Ehd	Prijs	Totaal
Vervangen	5,00	m2	€ 70,76	€ 353,80

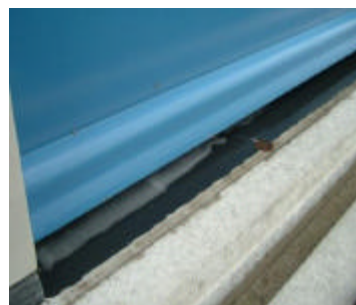
Kozijn buiten hout boven verdieping 8 woningen

Hardstenen dorpel te weinig of geen afwatering

Galerijzijde

Urgentie: 3

De afwatering is hier slecht en is inmiddels doorgegeven aan de aannemer (zie omschrijving rapportage).

Activiteit

Aanbrengen

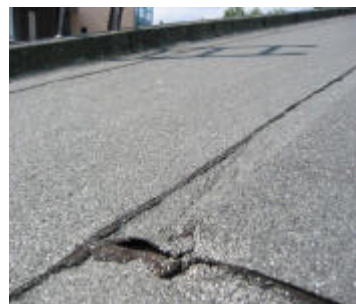
Dakbedekking SBS+ballast

Niet gehechte dakbedekking

Voorzijde

Urgentie: 1

Activiteit	Hvh	Ehd	Prijs	Totaal
Herstellen	5,00	m2	€ 86,15	€ 430,75
